LE CHATEAU DE ROCHECHINARD : HISTOIRE, STRUCTURE, ETAT ACTUEL

PLAN DU CHATEAU DE ROCHECHINARD

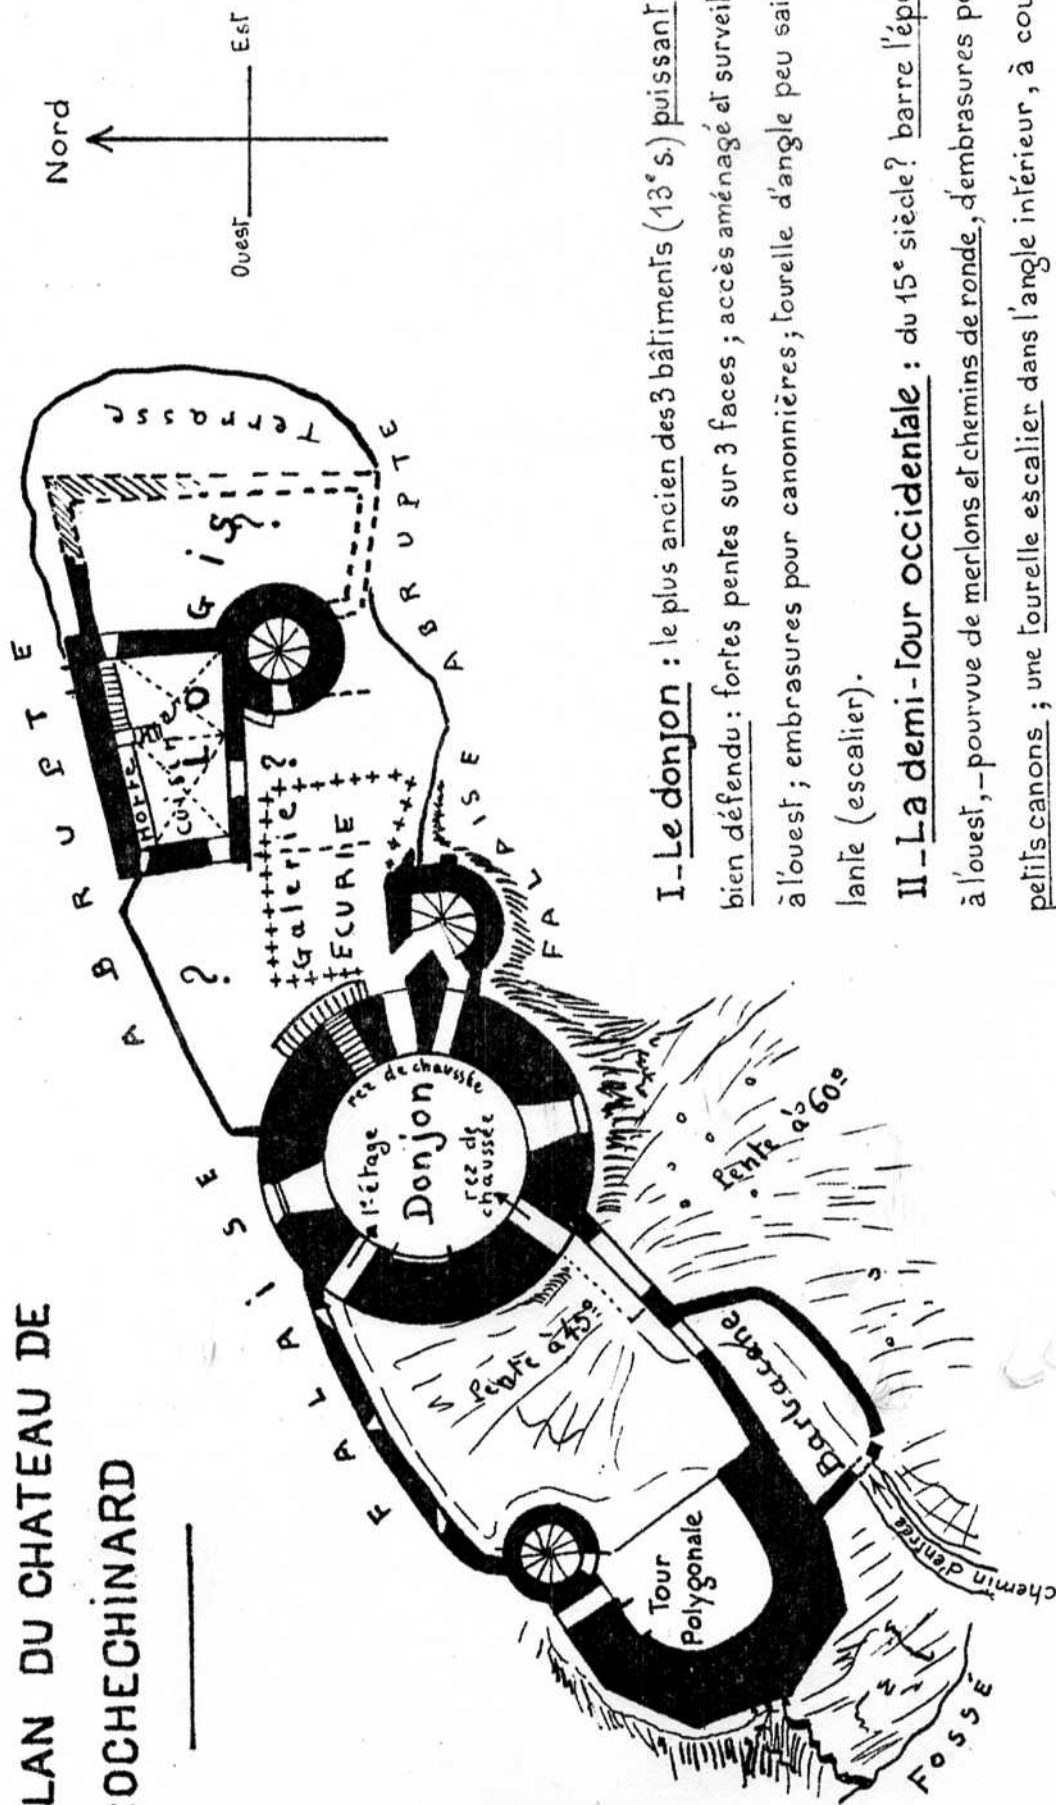
I - Le donjon : le plus ancien des 3 bâtiments (13^e s.) puissant, bien défendu ; fortes pentes sur 3 faces ; accès aménagé et surveillé à l'ouest ; embrasures pour canonnières ; tourelle d'angle peu saillante (escalier).

II - La demi-tour occidentale : du 15^e siècle ? barre l'éperon à l'ouest, — pourvue de merlons et chemins de ronde, d'embrasures pour petits canons ; une tourelle escalier dans l'angle intérieur, à couverture épaisse.

III - Le logis : (précédé de l'écurie) — couvrait l'extrémité du promontoire — contemporain de la demi-tour — vaste cuisine : pièce essentielle pour la garnison ; bâtiments des chambres à base exigüe et grande hauteur ; tourelle escalier en angle rentrant. L'ensemble est très démolé.

Plan relevé par R. Bornecque
* Revue Drômoise N°405 p.295

Mais ces ruines sont encore lisibles pour l'archéologue qu'est Mr BORNECQUE, qui analyse la structure du château, les éléments défensifs et les rares éléments décoratifs subsistants. Le plan ci-joint permet de suivre cette analyse.

Nous avons vu que le seul accès possible est le pédoncule à l'ouest. Il est barré par une tour polygonale, aux murs épais de 2,80 m, ouverte vers l'intérieur, et pourvue de canonnières. De la tour, par un court et étroit passage aménagé en barbacane, on gagne une cour fermée, fortement inclinée en "toboggan", puis la donjon circulaire, aussi large que le promontoire, aux caves creusées dans le rocher au nord, aux murs aussi épais que ceux de la tour, pourvus d'embrasures de tir, couvert d'une coupole de pierre. Une tourelle escalier le flanque à l'est, et desservait les étages.

Les hommes - et aussi les chevaux !.. - devaient traverser le rez-de-chaussée du donjon pour atteindre à l'est une écurie et peut-être une galerie.

Au delà, un important logis en équerre : vaste cuisine (7,5 x 4,5 m) encore bien reconnaissable au rez-de-chaussée ; tourelle d'accès aux étages (peut-être trois étages de chambres). Les toits et la plus grande partie des murs se sont effondrés. Il subsiste une fenêtre presque intacte, facée au midi, au second étage ; elle a conservé son meneau horizontal. De la partie orientale du logis, la plus vaste, il ne reste presque rien. Elle était peut-être prolongée par une terrasse, au bout du promontoire à pic sur le ravin. Quelle vue devait avoir de là le pauvre prince Zizim ! mais que ses chances d'évasion étaient minces.
